דו"ח מסכם: תאונת דרכים קטלנית

**מקום התאונה: כביש 4 סמוך לק"מ 117
מועד התאונה: 14.08.2017**

**דוח ועדת מומחים רב-תחומית במינוי המנהלת הכללית
של הרשות הלאומית לבטיחות בדרכים**

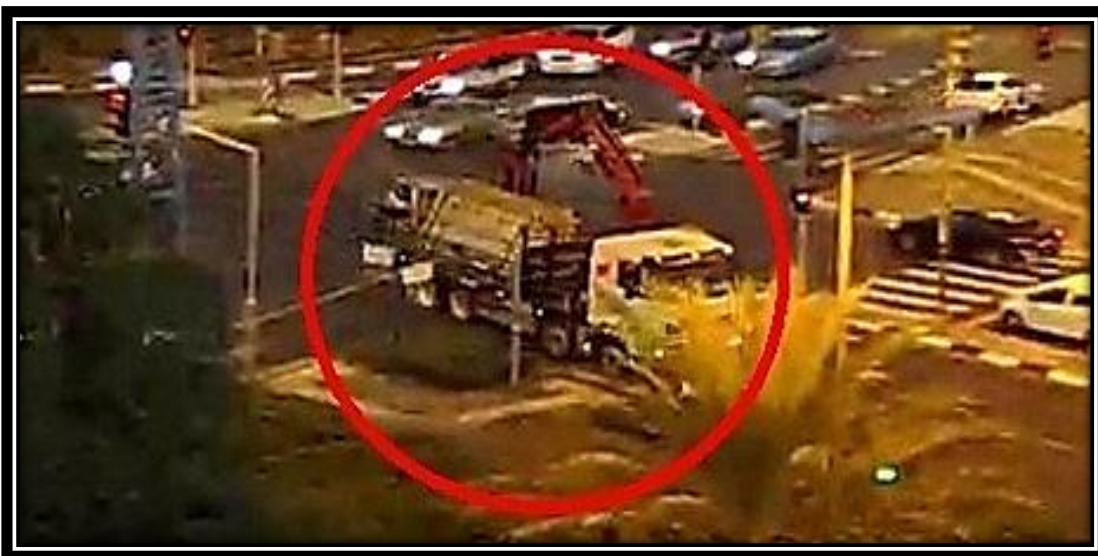
- 4) הרכב החל בנסיעה לכיוון כביש 4. בצילום שבוצע ממצלמות נתיבי ישראל דקות לפני התאונה, נראה רכב המשא נע, המנוף במצב פתוח ואינו מקופל בהתקנו.

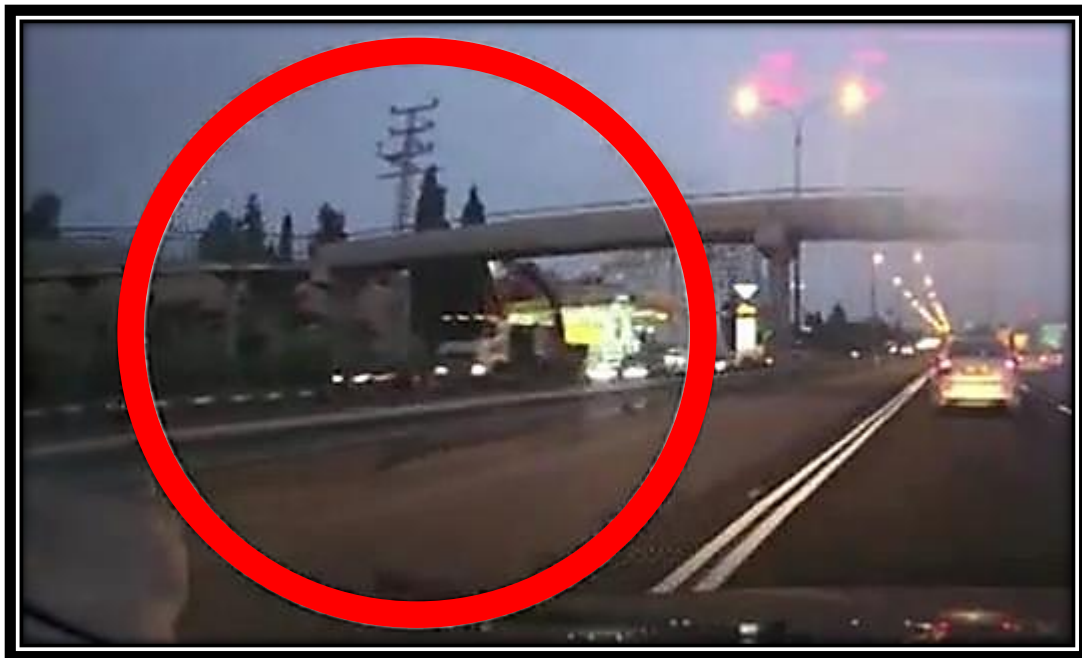
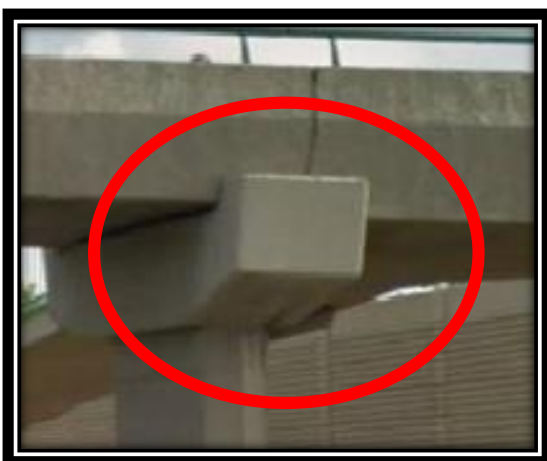
5) רכב המשא המשיך בנסיעה בכביש 4, מכיוון דרום לצפון בנתיב השני מימין מתוך 4 נתיבי נסיעה (הנתיב הימני ביותר מיועד לכניסה ויציאה מתחנת הדלק שבמקום). בסמוך לשעה 19:33 מגיע רכב המשא לגשר הולכי הרגל, המחבר בין גבעת שמואל לבין שכונת רמת אלחנן בבני ברק. תוך כדי האצה כשמהירות נסיעתו על פי דיסקת הטכוגרף, עמדה על כ-49 קמ"ש, פגע מנוף המשאית הפתוח בקורת הבטון המזרחית של הגשר (ניתן לראות את המצב חלקיק שניה לפני הפגיעה מסרטון שצולם ממצלמת רכב הנוסע בכיוון הנגדי).

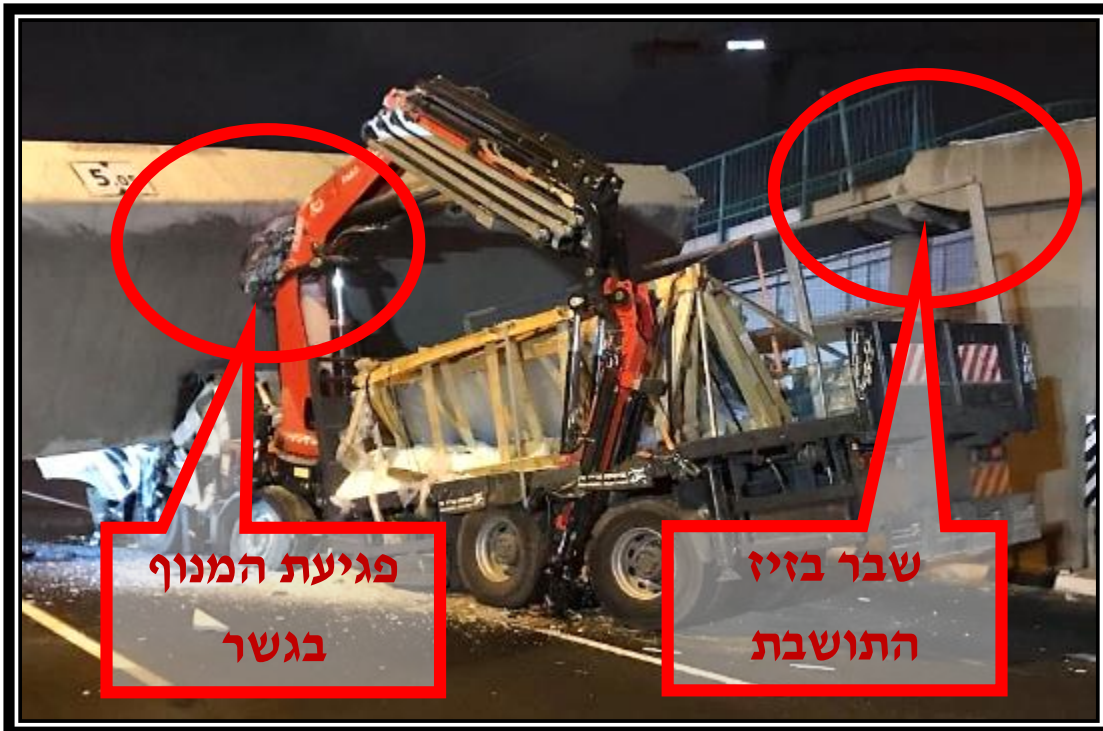
6) הגשר בנוי מ-2 קורות בטון, המונחות על גבי ניצבים ללא קשירה ביניהם. הקורות היו מונחות על גבי תושבת בעלת זיזים, שתפקידם למנוע מהקורות אפשרות לתזוזה אופקית. מדובר בתכנון הנדסי פשוט יחסית, שהיה מקובל בעבר עבור גשרים המיועדים לנסיעת עומס קל יחסית.

7) עוצמת הפגיעה עם כיוון הפעלת הכוח, גרמה להרמה ולדחיפה של קורת הבטון שמעל המסלול המזרחי. הכוחות שפעלו בעת הפגיעה גרמו לשבר בזיז התושבת, הקורה המשיכה מבלי שהזיז עצר אותה ויצאה מתושבתה, המשיכה ונפלה כיחידה אחת על תא הנהג של רכב המשא.

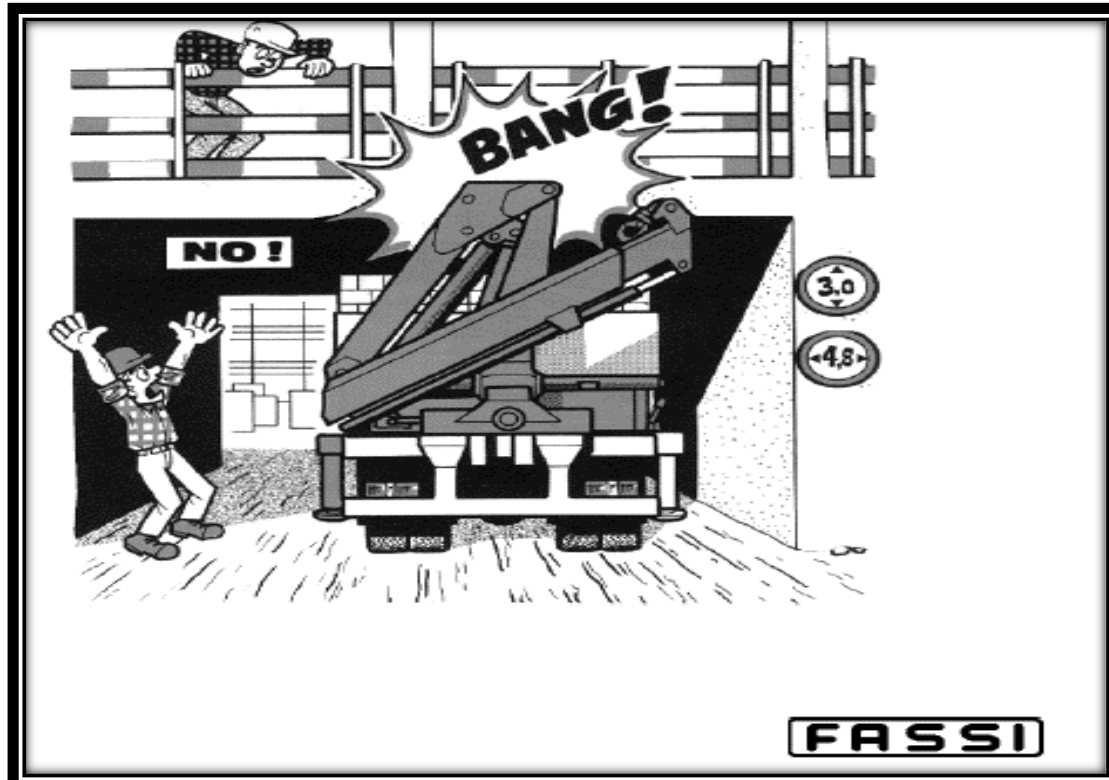
2) מעיון בהוראות יצרן העגורן (נספח ט'), עולה כי היצרן מתייחס לנושא הבטיחות ולגובה הגשרים ומנהרות. היצרן מציינ שכדי להימנע מפגיעה בהם יש לרשום את גובה העגורן כשהוא מקופל או במצב המנוחה שלו. יש לתת תשומת לב ולכבד את התמרורים ושלטי הדרך הסמוכים למכשול.

To avoid hitting bridges or tunnels check and record the overall height of your crane in the folded position or in laid position in the body or on the load. Always respect and pay proper attention to road signs placed in proximity of such obstacles.

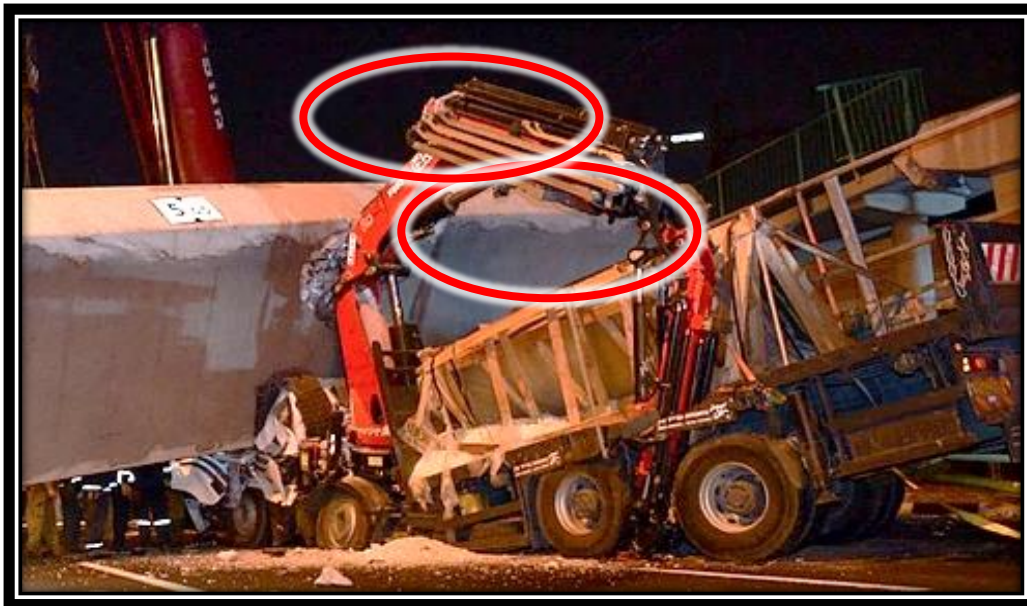
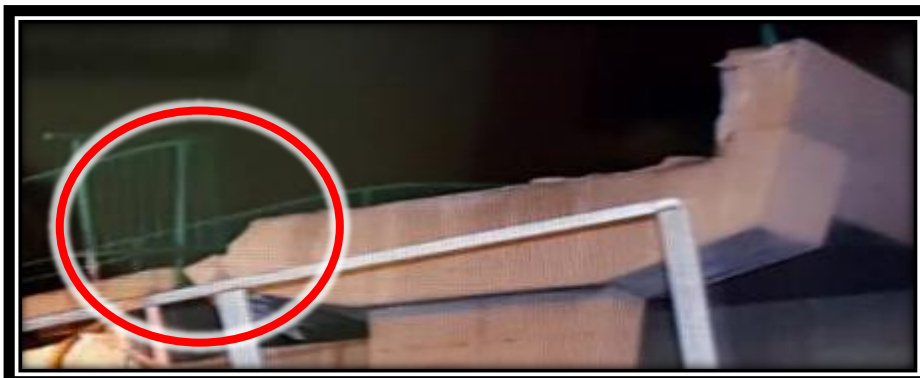
1) **שלב ראשון:** מגע ראשוני בין העגורן הפתוח לחלק התחתון של קורת הגשר, מעל התיב השני מימין שבמסלול לכיוון צפון. בשל רכיב הפגיעה הזוויתי הנובע ממצב העגורן העת הפגיעה, הקורה התרוממה ונדחפה קדימה תוך שבירת זיזי העצר שבתושבת ניצבי הגשר.

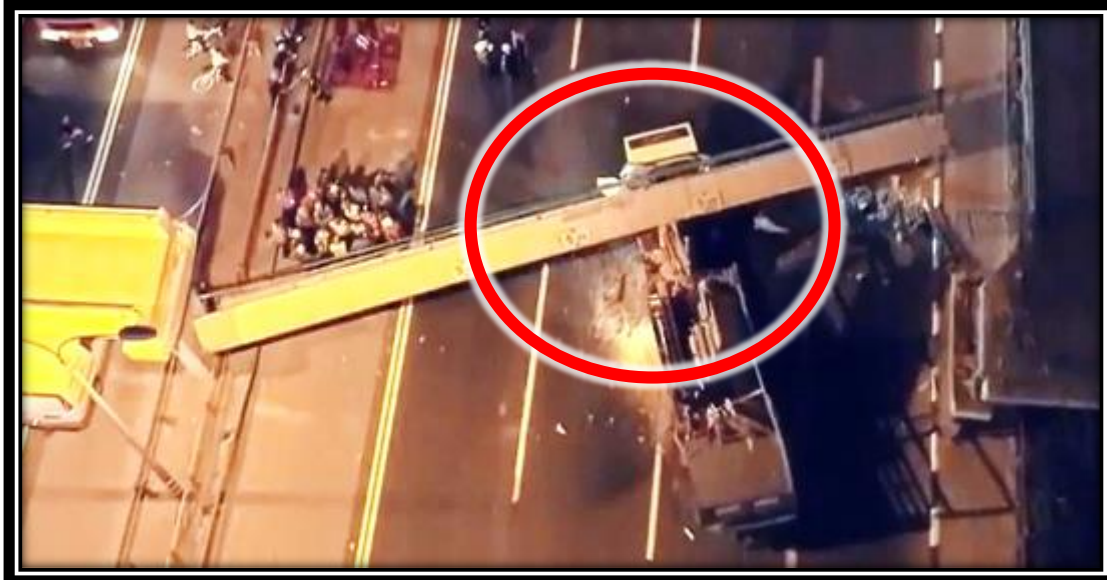
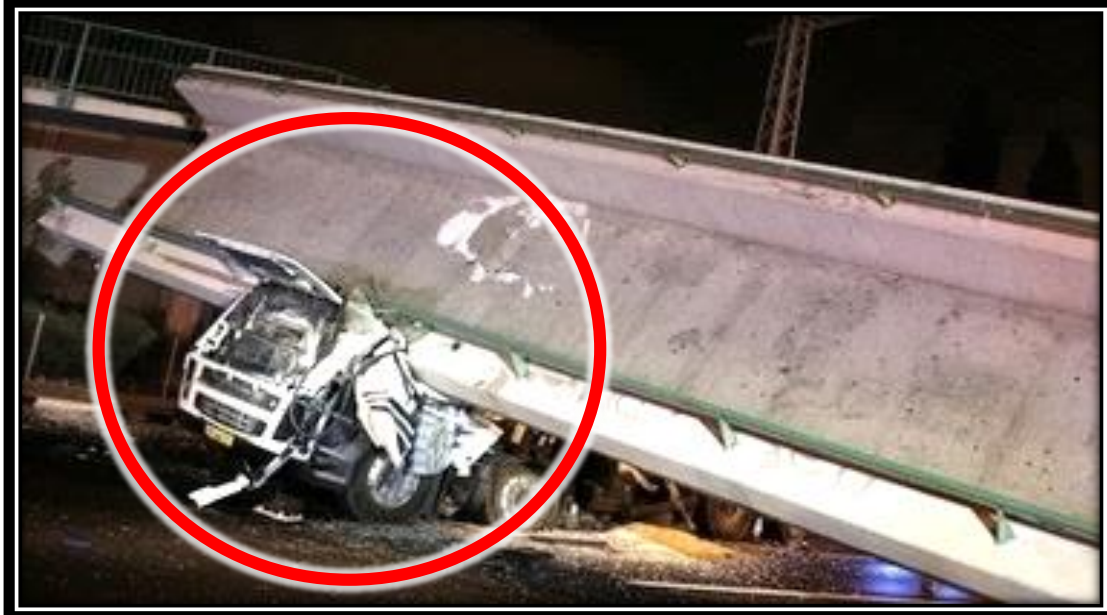
שלב שני: לאחר שזיז העצר שבתושבת נשבר, הקורה ממשיכה ויוצאת מהתושבת שעל גבי הניצבים ונופלת ישירות על תא נהג רכב המשא.

(2) כתוצאה מכך, נגרמו נזקים כבדים, ישירים ועקיפים לרכב. נזק משמעותי לקורת הגשר ולניצביו. חשוב לציין שנגרם גם נזק כלכלי כבד, לאור חסימת כביש 4 לזמן ארוך בשל האירוע ובמהלך שלבי תיקונו.

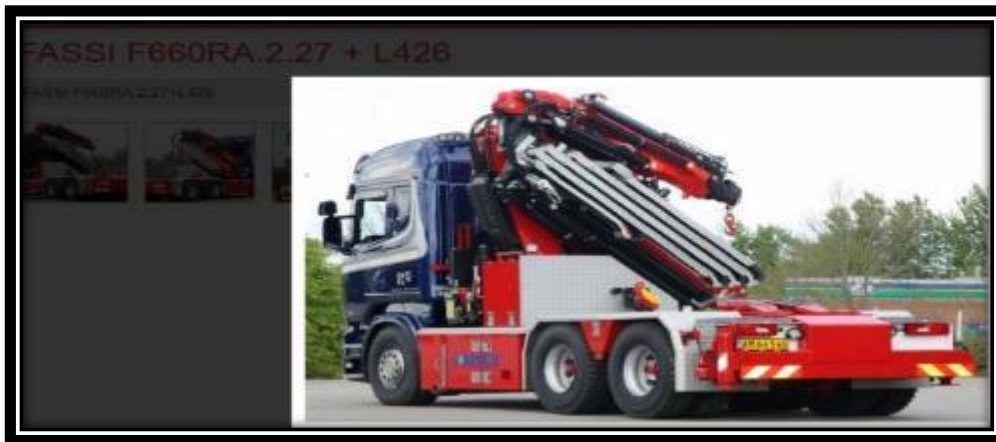
2) תפעול המנוף יכול להתבצע אך ורק מחוץ לרכב, לא ניתן לתפעל את המנוף מתוך תא הנהג שברכב המשא. באתר היצרן FASSI ניתן לראות תמונה המתארת את דגם המנוף F660RA2.27, הדגם שהיה מורכב על רכב המשא במצב סגור מקופל בהתקנו. תמונה שבה נראה המנוף, במצב פתוח ולא מקופל בהתקנו, ניתן לראות בתצלום בסעיף 3.א.5.

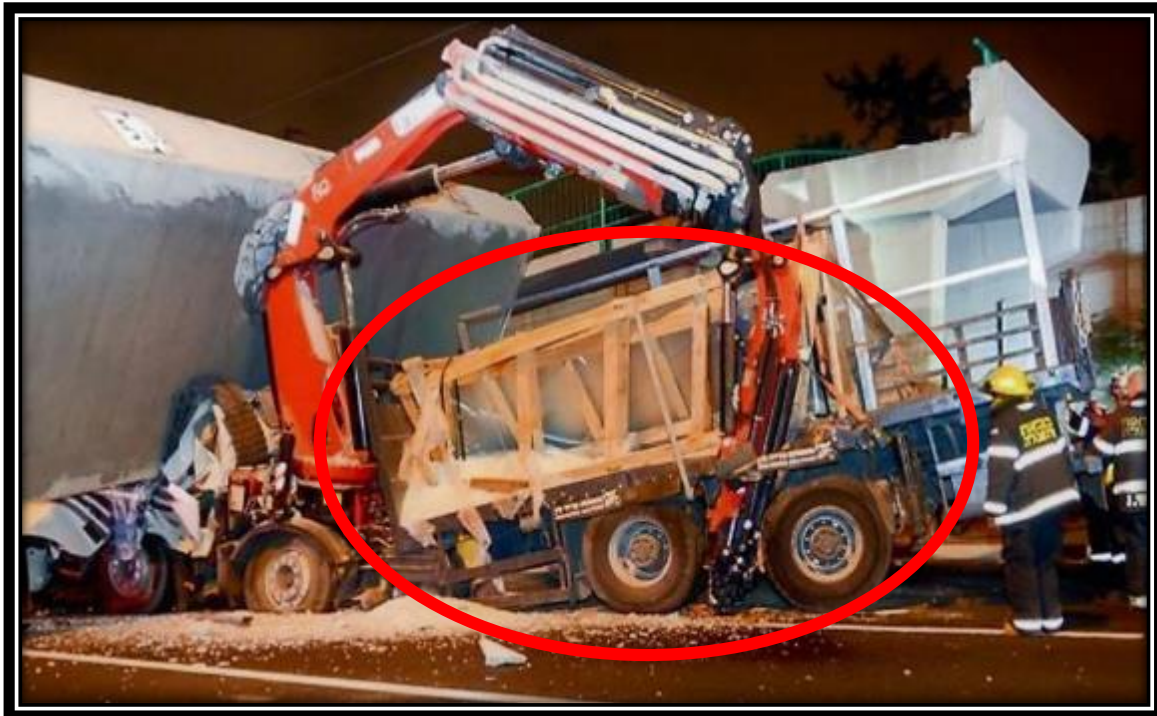
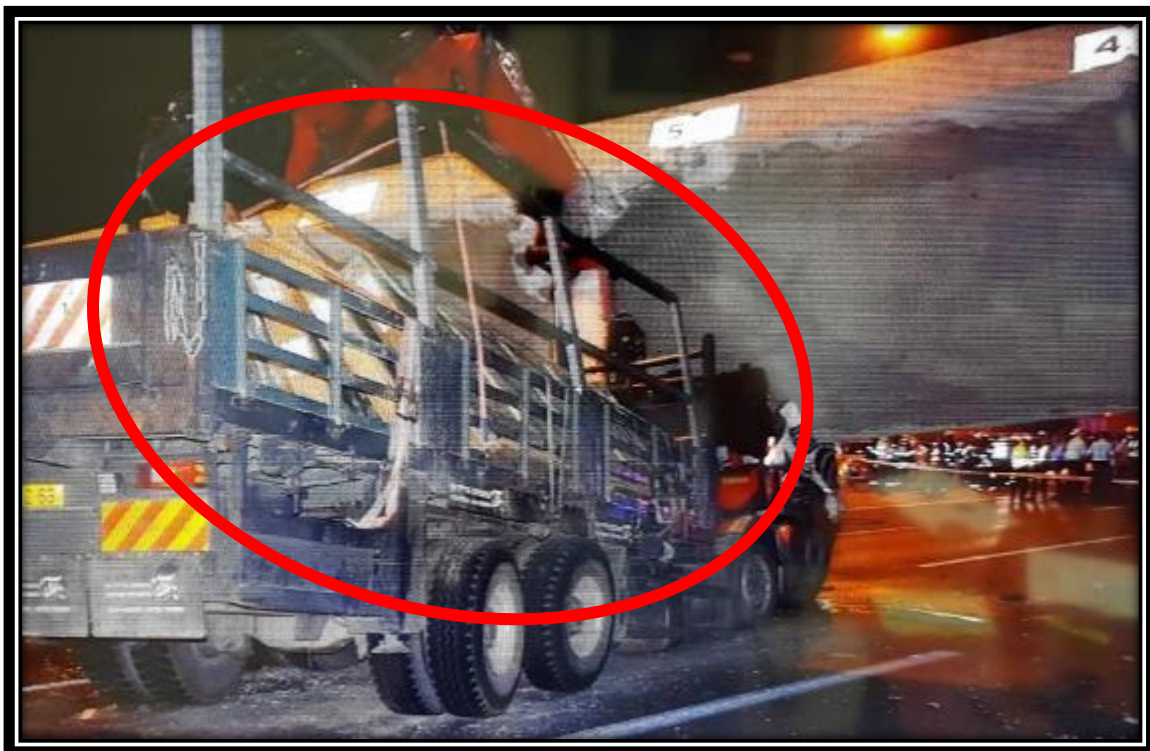
3) מעיון בתמונות שצולמו ביום התאונה, ניתן לראות שהמטען לא חרג מדפנות הרכב, גם לא הייתה חריגה בגובה המטען. ניתן לראות רצועות ריתום ומותחנים בדפנות המשאית, הרצועות מחוברות בחלקן לנקודות עיגון וחלקן למסגרת המותקנת בדופן שמאל. קשה לנתח על סמך התמונות בלבד, את אופן הריתום שבוצע ולקבוע מה היו הליקויים בריתום ומה הייתה הסיבה שבגינה נאלץ לעצור לתיקון. מדובר במטען שהיה אמור להירטם באמצעות רצועות עוטפות המהדקות את המטען למשטח ההטענה מנקודות העיגון בצד אחד לנקודות העיגון בצד השני. בדופן ימין לפחות נראות רצועות המחוברת למסגרת ולא ישירות לנקודת העיגון.

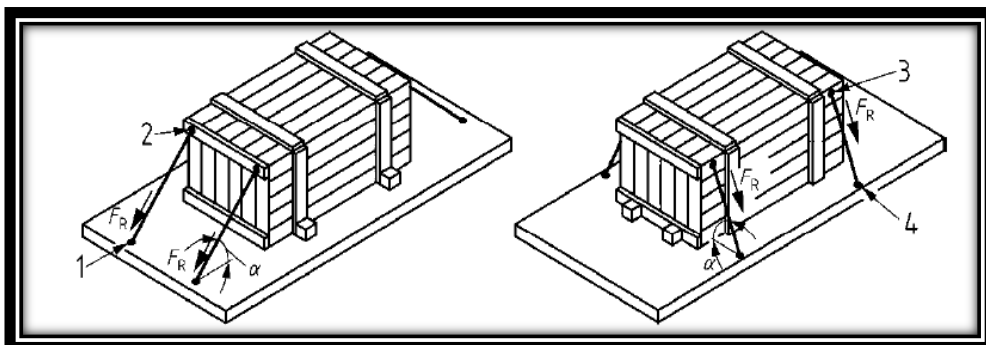
א) ריתום ישיר - שבו מחובר המטען ישירות לנקודות העיגון.

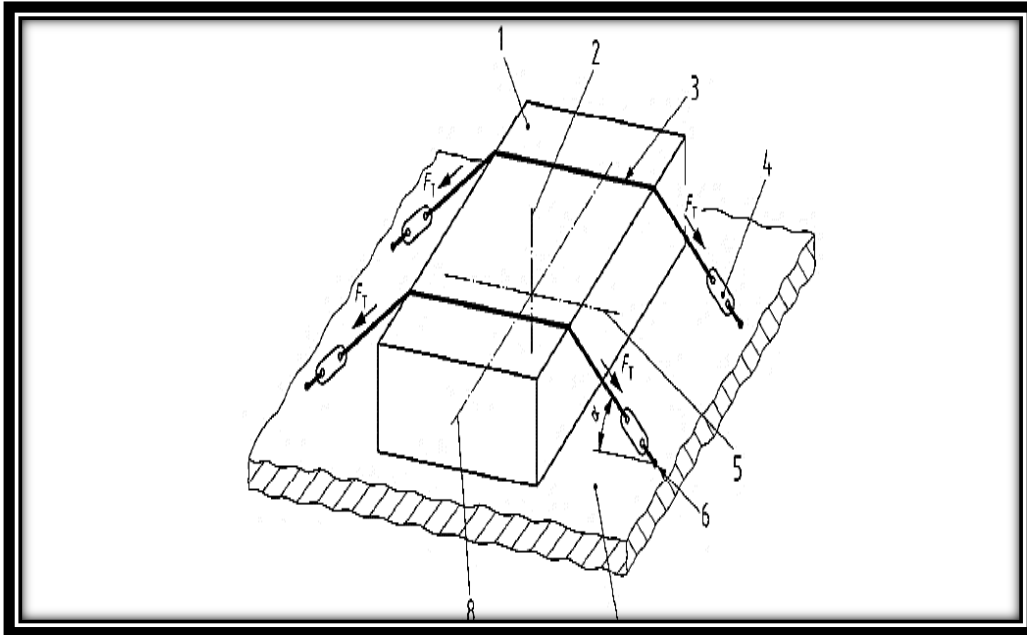
(ב) **ריתום בעזרת חיכוך למניעת תזוזת המטען** - עם התקן חסימה או בלעדיו. בשיטה זו הריתום נעשה מנקודת עיגון אחת לשנייה כשהרצועות העוטפות מהדקות את המטען למשטח ההטענה כפי שנראה שנעשה במקרה הנדון.

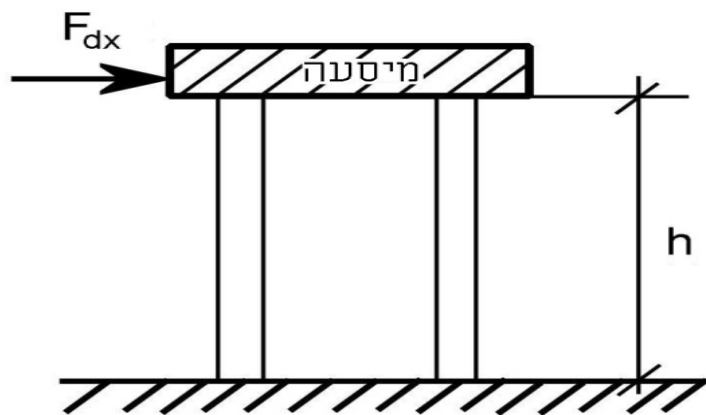
3) סעיף 2.3 בתקן מתייחס לכך שהגשר יתוכנן בנגיפה (פגיעה כתוצאה מתנגשות של רכב באחד ממרכיבי הגשר) מפגיעה מקרית של רכב העובר תחתיו. הפגיעה יכולה להיות במיסעת הגשר או/וגם בניצבי (עמודי) הגשר. העומס הפועל בפגיעה במיסעת יהיה תלוי במרווח האנכי h (גבריט) של הגשר.

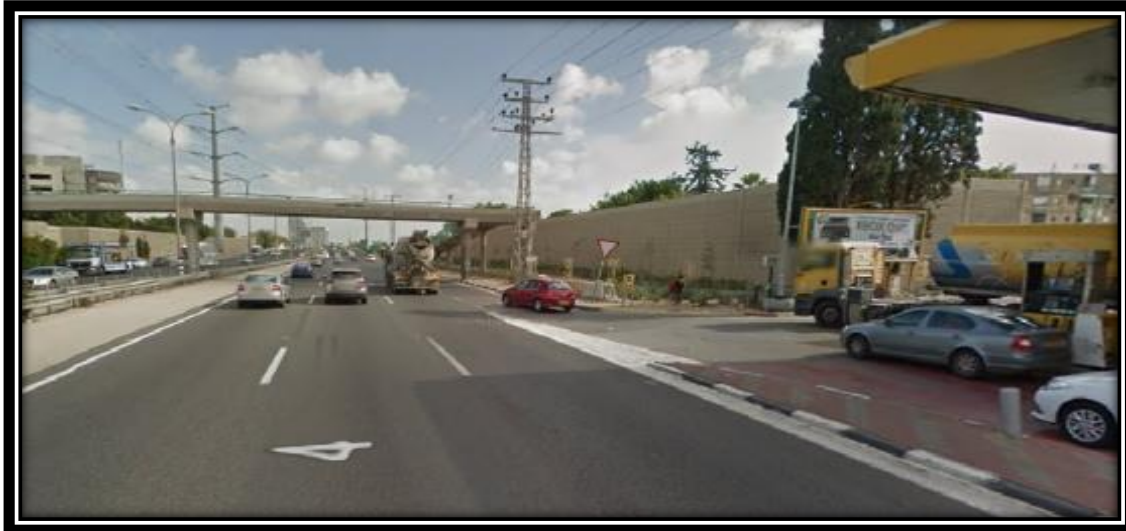
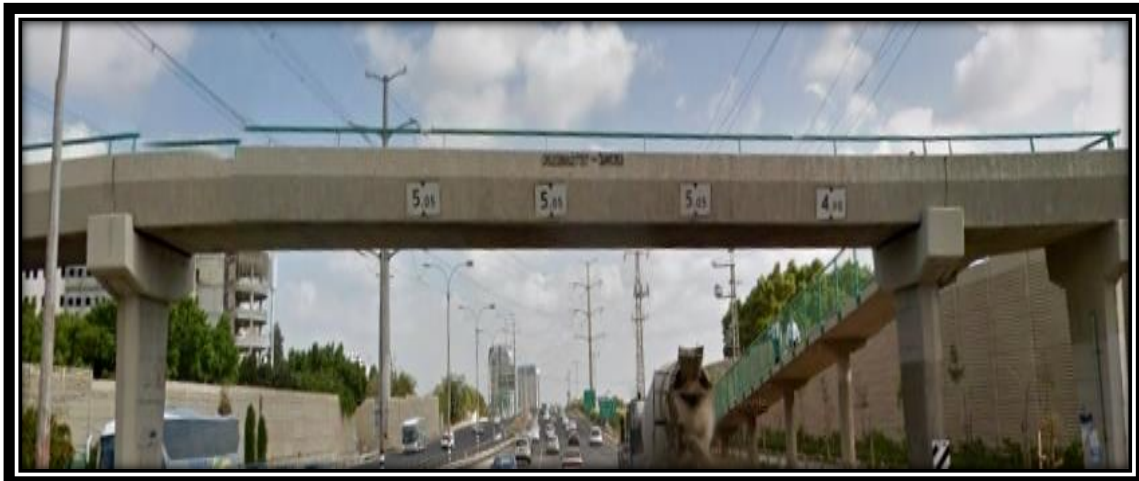
5) הגשר שנפגע היה בנוי משתי קורות בטון, במשקל של כ-70 טון שהונחו על גבי ניצבים ללא חיבור קשיח ביניהם. הקורות הונחו על עמודים שבחלקם העליון תושבות שבקצותיהן זיזים, המיועדים למניעת תזוזה אופקית של הקורה. מדובר בתכנון הנדסי פשוט, שהיה מקובל בעבר עבור גשרים המיועדים לנסיעת עומס קל.

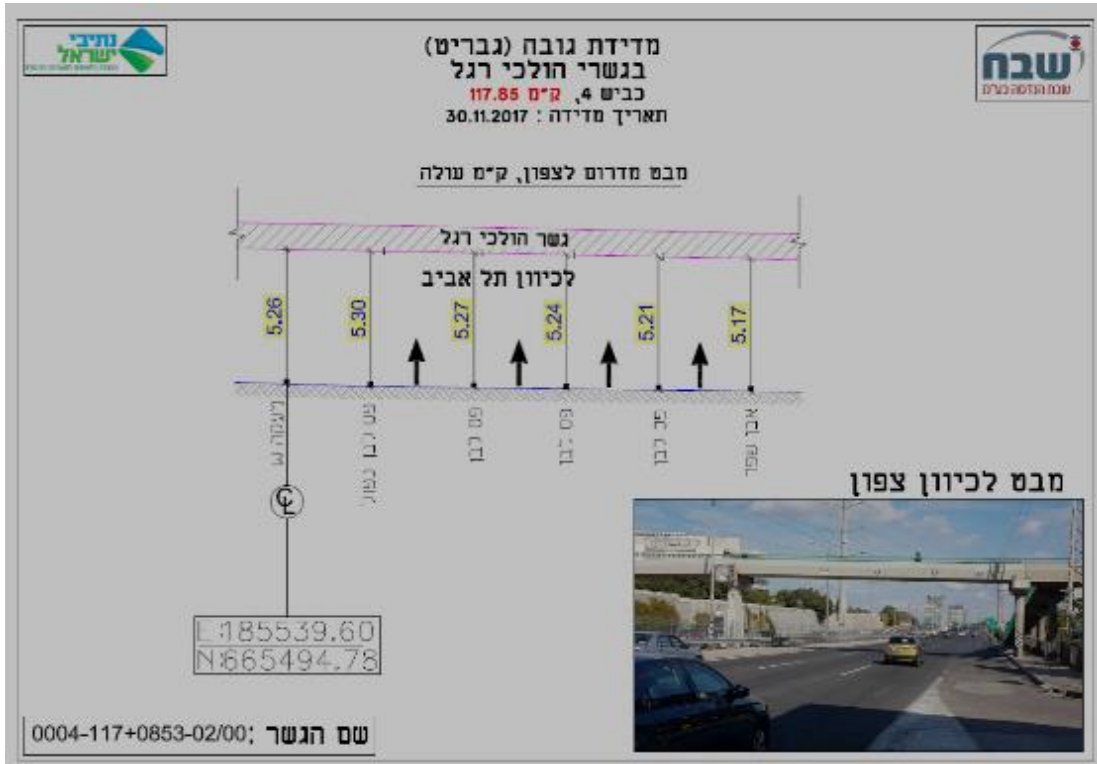
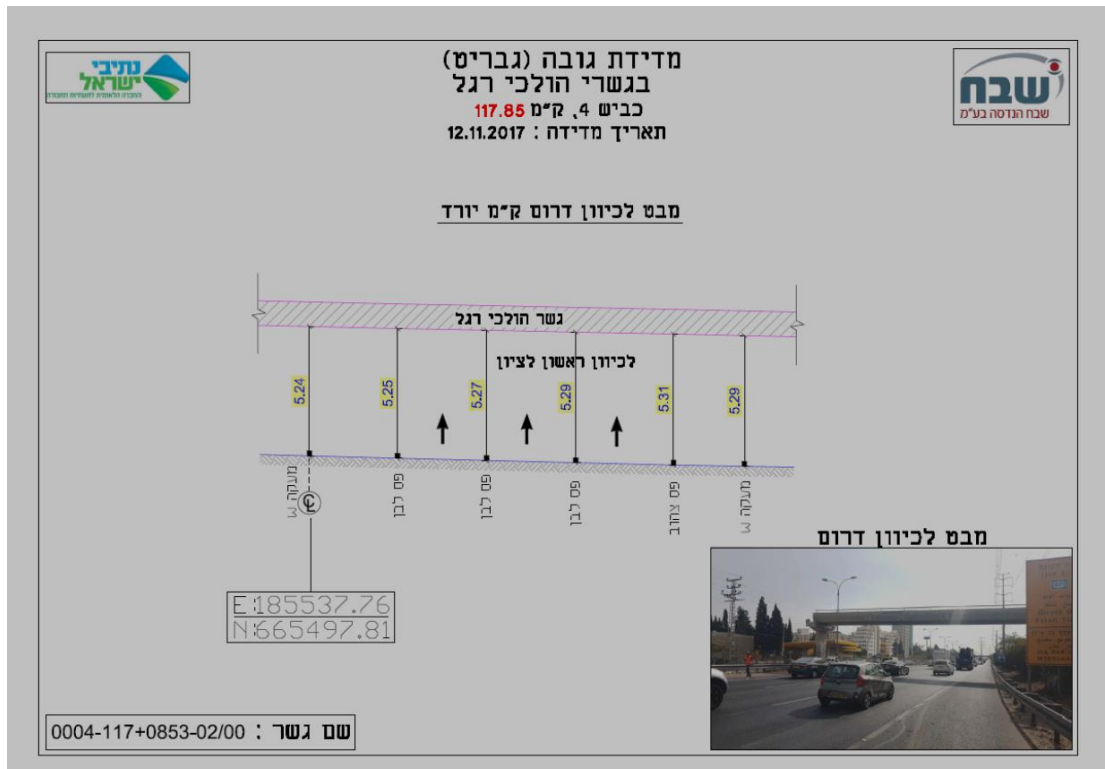
מדידות מנובמבר 2017 לכיוון צפון ודרום

6) על גבי קורת הגשר בכיוון נסיעת הרכב לכיוון צפון, צוינו הגבהים המותרים למעבר רכב בעל גובה חריג. המידות בהתאמה לנתיבי הנסיעה מימין לשמאל כדלקמן:
4.90 מ', 5.05 מ', 5.05 מ', 5.05 מ'.

7) לציין כי בפועל קיים מרווח בטחון של כ-20 ס"מ מעבר לרשום בפועל בשלטי הגשר, כך שהמרווח האנכי מפני שטח האספלט עד תחתית הגשר היה כ- 5.25 מ'.

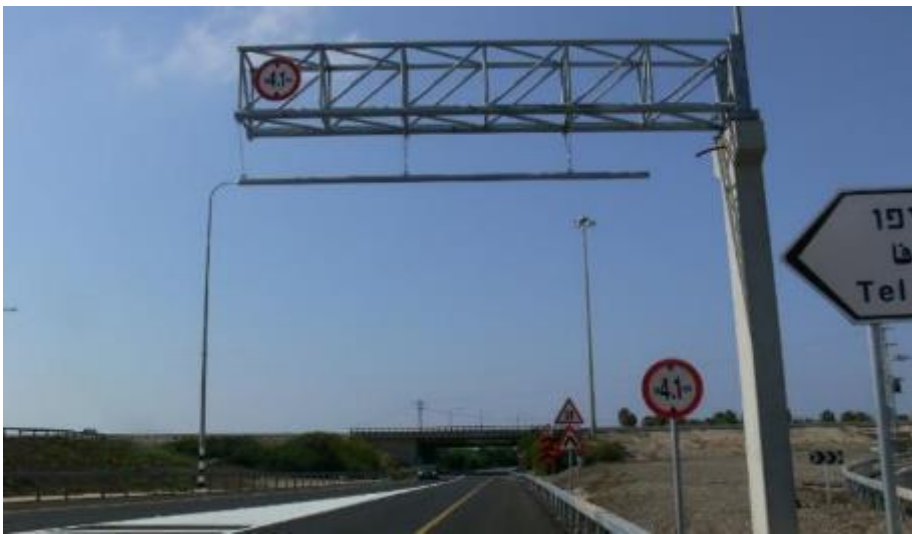
א) מגביל גובה בכביש 2 מחלף זיכרון.

14) במקום התאונה אין שילוט מקדים לצייון גובה הגשר, אין מערכות התרעה המספקת מידע מקדים. על פי ההנחיות המתייחסות להצבת אמצעי הגבלה והתרעת גובה, נקבע כי אלה יוצבו במכשולי גובה עם מרווח אנכי מוצהר של עד 4.8 מ'.
15) מנתונים שנמסרו מנת"י, ישנם אמצעי הגבלת והתראת גובה בארץ, לדוגמא מצ"ב תצלום של 3 אמצעים המותקנים.

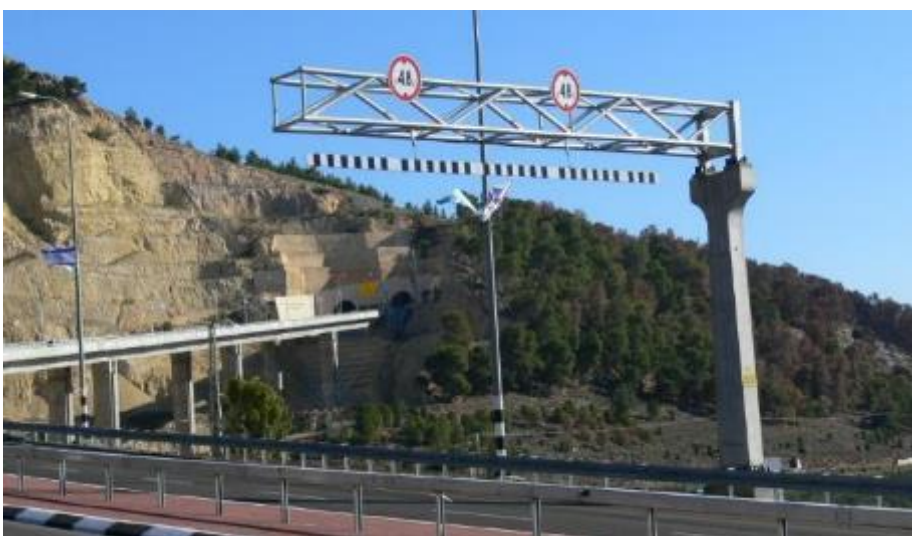
ב) כביש 60 גשר רפאל איתן

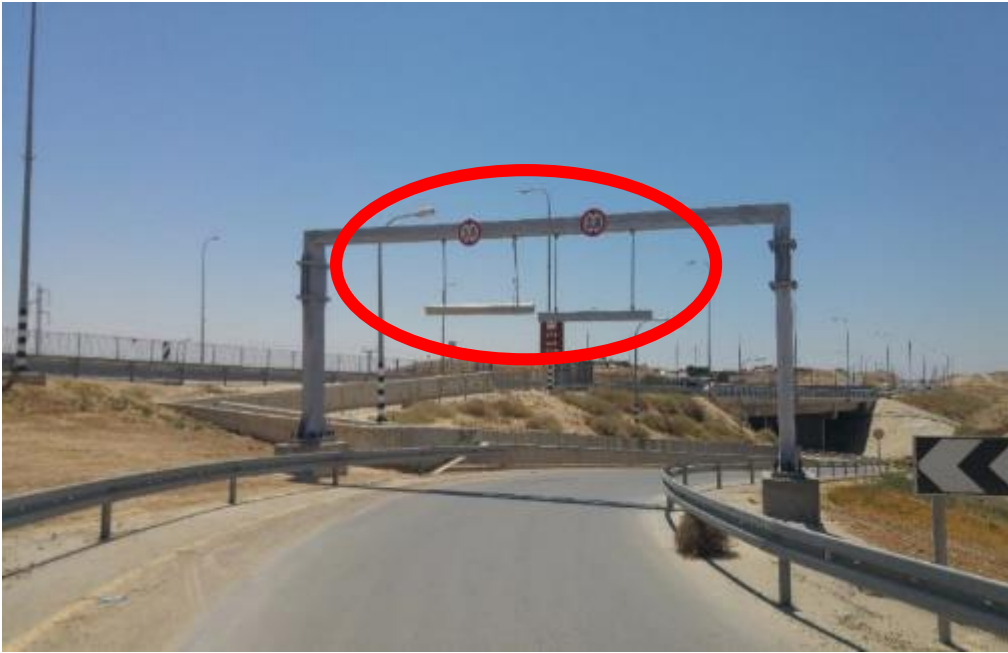
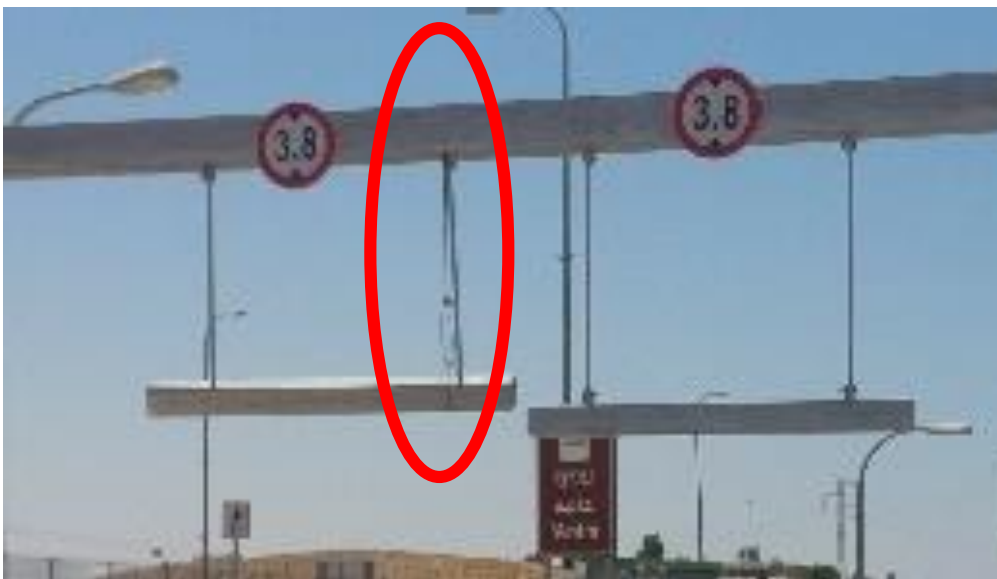
ג) כביש 31 אזור הפזורה, ניתן לראות מתקן מגביל לגשר בגובה 3.8 מטר על פי התמרור. אלמוניים שכנראה חפצו לעבור בגובה רב יותר מהמגביל, דאגו להעלות את המגביל השמאלי ולקשור אותו בגובה רב יותר.

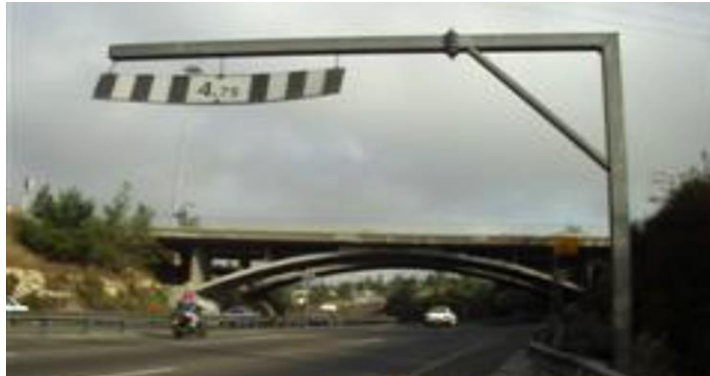
(א) **מגביל גובה מקובע**, אשר מביא את הרכב לעצירה מוחלטת.

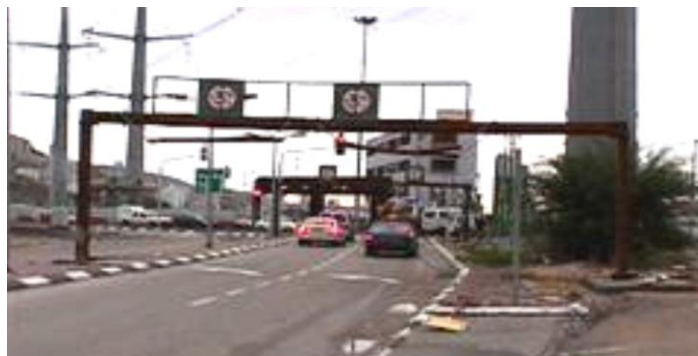
(ב) **מתריע גובה מכני נייד**, שמטרתו ליצור מגע עם רכב גבוה על מנת להסב את תשומת לב הנהג.

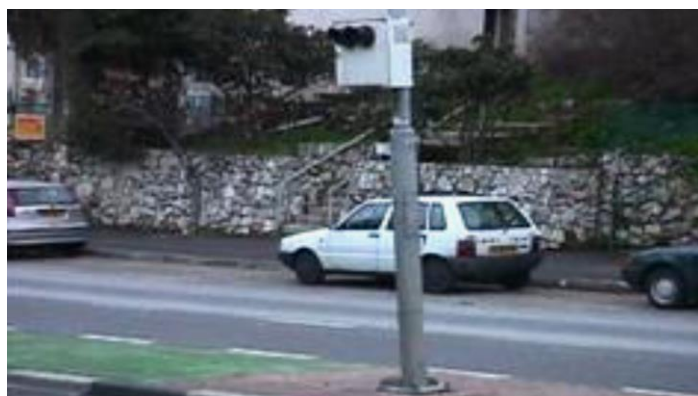
(ג) **מתריע גובה אופטי אלקטרוני** אינו יוצר מגע עם הרכב הגבוה, פועל בטכנולוגיה חדשה. גלאי גובה שמעביר את הנתונים למערכת בקרה ולגשר שילוט מואר ומתחלף שמספק את המידע לנהג.

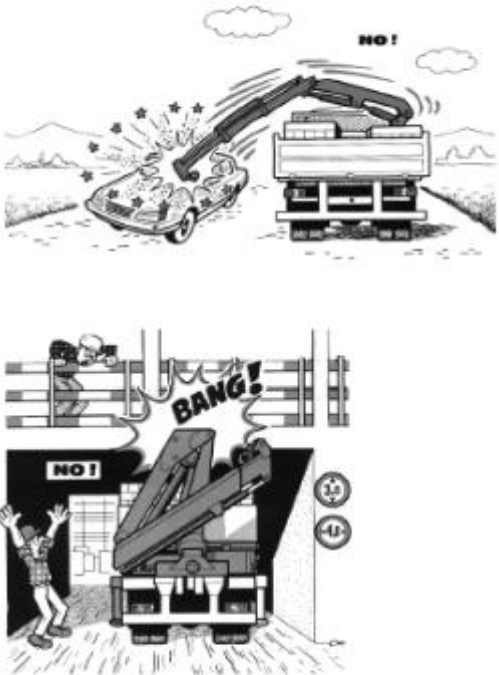
To avoid hitting bridges or tunnels check and record the overall height of your crane in the folded position or in laid position in the body or on the load. Always respect and pay proper attention to road signs placed in proximity of such obstacles.

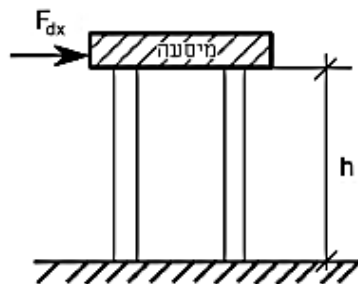
העומס הפועל בעת הנגיפה במיסעת הגשר תלוי במרווח האנכי h ("גבריטי") של הגשר מהכביש שתחתיו
 (ראו ציור 3).

1. בקביעת h תובא בחשבון הקטנת המרווח האנכי עקב ריבוד עידי של הכביש ושקיעת הגשר.
2. המרווח האנכי המינימלי h יהיה בהתאם לדרישות הרשות הממונה על הכביש.
3. שטח המגע שיובא בחשבון בחישוב עומס התכן בשל נגיפה ברכיב מיסעת גשר הוא ריבוע שאורך צלעותיו 0.25 מ' \times 0.25 מ'.

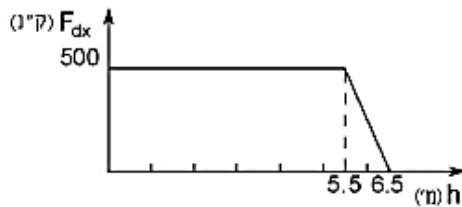
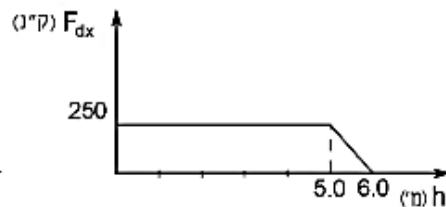
ציור 4 – עומס תכן שקיל הפועל בעת פגיעת רכב במיסעת הגשר

אם המרווח האנכי (h) גדול מ 5.0 מ' בכביש עירוני ומ-5.5 מ' בכביש בין-עירוני, ניתן להקטין את עומס התכן כמפורט בציור 4.

ב. מעל כביש בין-עירוני

א. מעל כביש עירוני

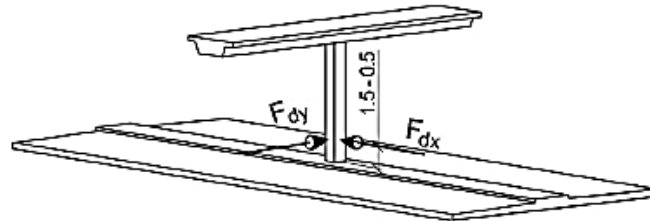
ציור 5 – מקום פעולת עומסי התכן בעת פליעת רכב בנציבי הגשר
(המידות במטרים)

עומסי התכן של הנגיפה בכיוון הנסיעה ובניצב לכיוון הנסיעה לא יופעלו בו-זמנית. שטח המגע של עומסי התכן שיובא בחשבון הוא מלבן שגובהו 0.50 מ' ורוחבו 1.50 מ' או כרוחב הנציב, הקטן מביניהם.
